Historische Techniken haben Zukunft

Unterer Stadtturm Vöcklabruck (Silikatfarbe)

Pfarrkirche Weißenkirchen im Attergau (Kalktechnik)

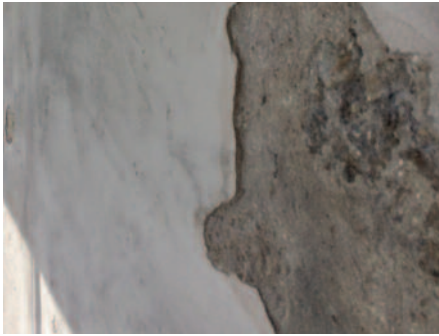
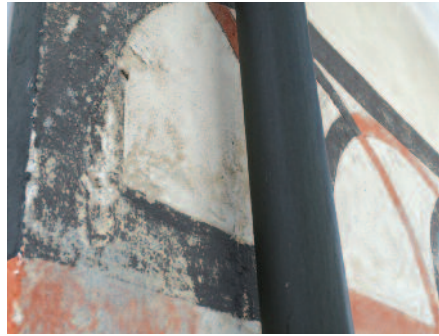
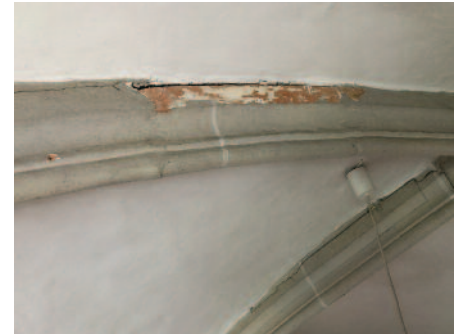
Die Putzschäden so auszubessern, dass sie sich nahtlos in den alten, welligen Putz eingliedern, stellte uns aufgrund der

Vorher: diverse Schäden.

vielen zutage gekommenen Schäden vor eine Herausforderung. Hauptsächlich unmittelbar neben den Wappen musste äußerst vorsichtig gearbeitet werden, damit sie nicht mitsamt dem mürben Putz ablättern. Die neu verputzten Flächen wurden mit Ätzflüssigkeit behandelt und erneut fixiert, damit alle Untergründe das gleiche Saugverhalten aufweisen. Jetzt konnte endlich mit der eigentlichen Arbeit, der Fassadenbeschichtung, begonnen werden. Als Beschichtung wurde ein geringvergütetes Silikat-System aufgrund der vorgefundenen Untergrundbeschichtungen gewählt. Die Farbtöne für die Hauptfläche, die gemalten zweifarbigen Bossen und die Girlanden, wurden so gut als möglich an den Originalfarbton angepasst.

Für alle folgenden Arbeitsschritte gehört besonders betont, dass sämtliche Abfassungen bei Bossen, Girlanden, Linierarbeiten bei Fenstereinfassungen usw. von Hand beschritten wurden. Zuerst wurde die Hauptfläche im hellen Grundfarbton als zweimaliger Anstrich mit der Bürste appliziert, um anschließend die Gestaltungselemente nach und nach abzufassen. Als Zusatzauftrag wurde noch die Taubenabwehr auf den Fensterbänken von uns ergänzt. Nach Abbau der Gerüstung wurde noch die letzte Seite des Wahrzeichens in einer spektakulären Drei-Tages-Aktion mit einer 43 m Gelenkteleskopbühne ausgeführt. Mittlerweile ist die Gewährleistungsfrist vergangen und der Turm sieht aus wie am ersten Tag nach der Renovierung 2015.
